SAFETY ALERT

Datum: 3/7/24 / AUTEUR: KAM Infra Civiel

Gebarsten ruit van kraan bij sloopwerkzaamheden

Onveilige situatie op 11 april 2024

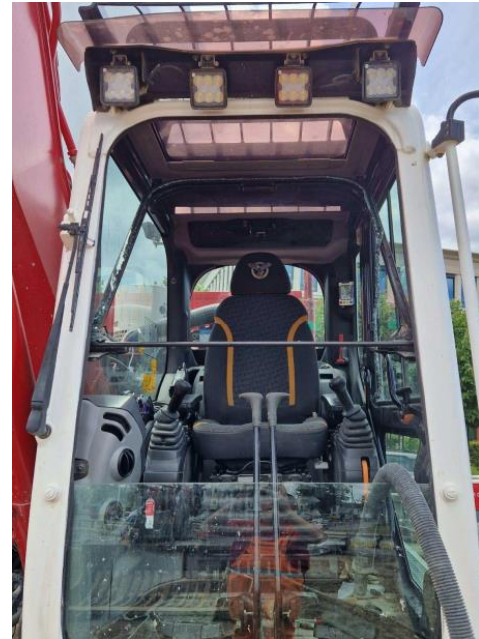
Op de dag van het incident was er echter een kraan aan het werk die geen tralies voor zijn voorruit had, alleen bovenop de cabine. Tijdens de sloopwerkzaamheden is een stuk puin op de voorruit terecht gekomen en is de ruit gebarsten.

Betrokken kraan

- Werkzaamheden stilgelegd.
- Ruit van de kraan vervangen.
- Kraan zal op korte termijn worden voorzien van tralies vóór de voorruit.

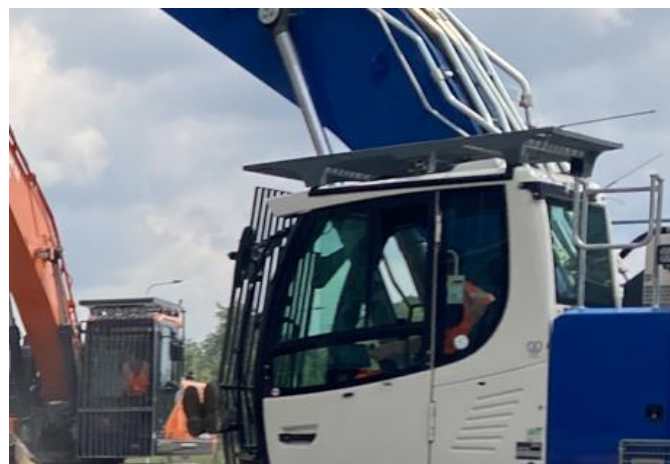
Kraan met zowel dak- als voorruit tralies.

- Hou bij sloopwerkzaamheden zoveel mogelijk afstand.
- Wees je bewust van het gevaar van wegschietend puin.
- Zet kranen in die voorzien zijn van tralies bij de ruiten (voor- en bovenzijde).
